**Inventario de puentes en rutas
nacionales de Costa Rica
2014-2018**

Programa de Evaluación de Estructuras de Puentes

**Informe de Inspección
de Inventario y Visual de
Daños en puentes**

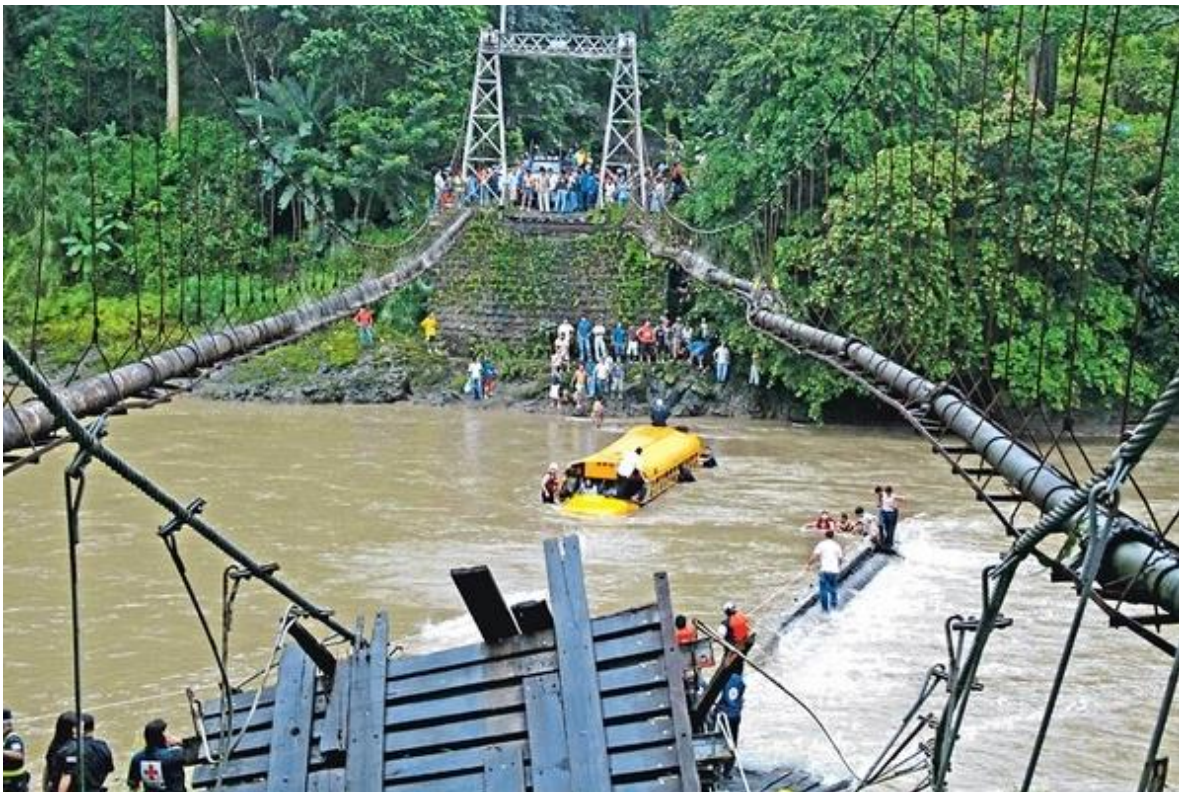
Se habían presentado accidentes en algunas estructuras, como la caída del puentes sobre el río Tárcoles entre Orotina y Turrubares, el 22 de octubre del 2009, cuando al pasar un autobús, el puente colgante cedió y se desplomó, generando la muerte de 5 personas.

Figura 02. Caída del puente sobre río Tárcoles (Foto tomada del periódico La Nación)

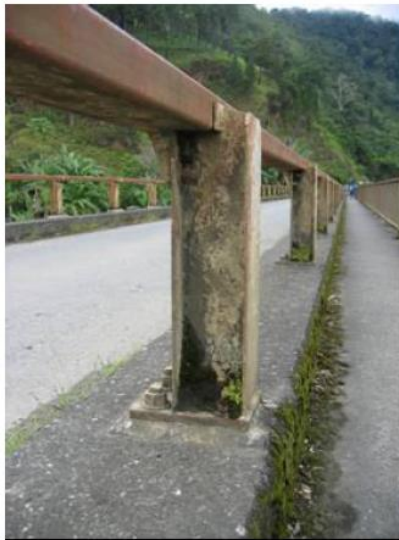
Figura 6-6 Oxidación (baranda de acero)

Grado del daño	Descripción
1	No se observa oxidación en el elemento
2	Se observa comienzos de oxidación
3	20% del elemento está cubierta con oxidación
4	50% del elemento está cubierta con oxidación
5	Más del 50% de la superficie del elemento está cubierto con oxidación.

Figura 13. Ejemplo de escala de valoración para el daño de oxidación (Tomado del Manual de Inspecciones del MOPT, 2007)

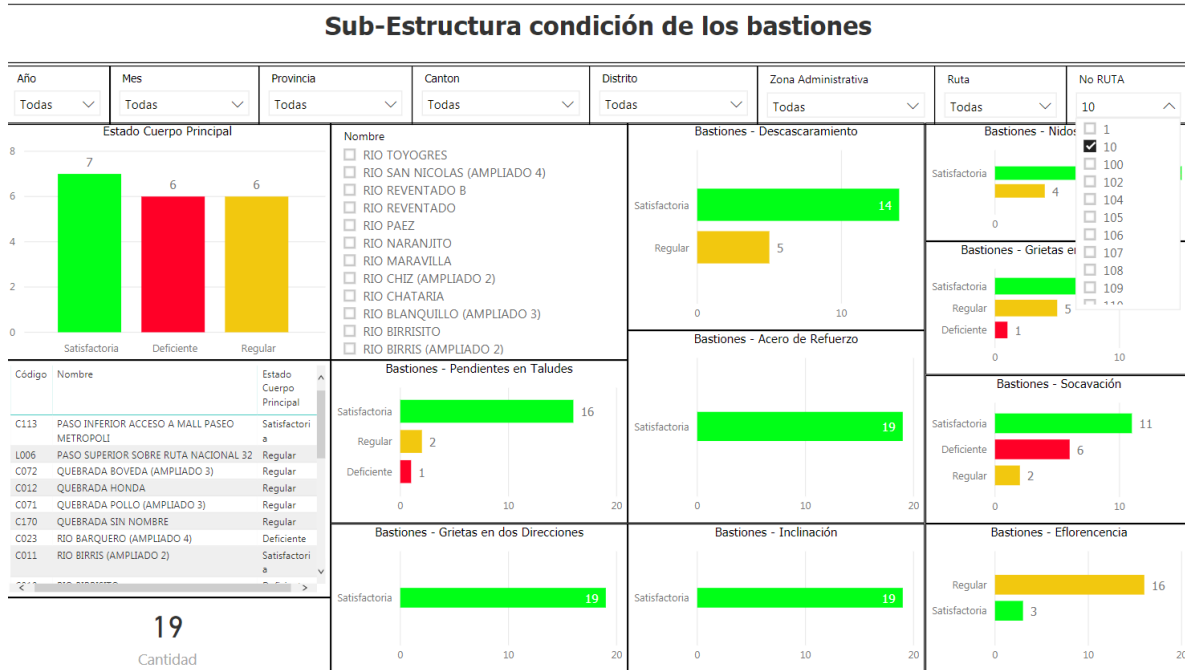
Figura 24. Resumen de algunos daños de la Ruta Nacional N.10.

En cuanto a daños, también se puede hacer un análisis del tipo de daño presente, por ejemplo, en la figura 24 se analiza el estado de los bastiones, y se observa que 12 puentes presentan daños, 6 a nivel deficiente y 6 a nivel regular, siendo el principal daño la socavación.

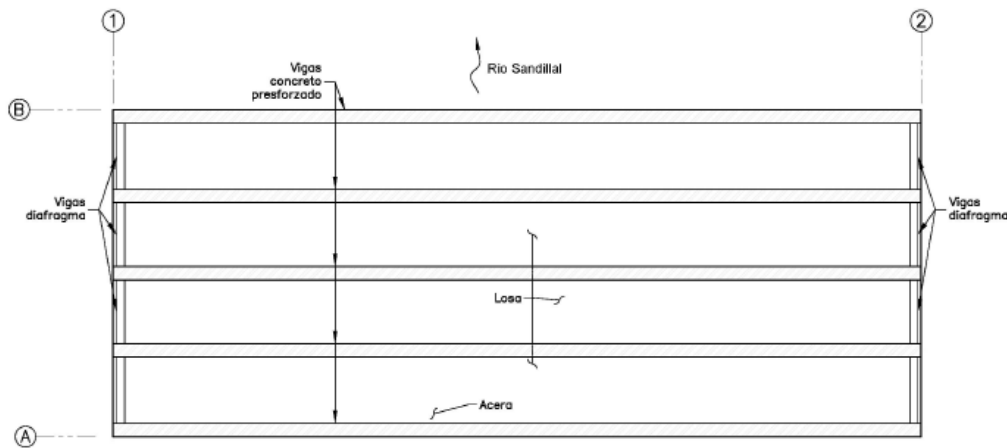
Superestructura
Escala 1:175

Notas Generales: 1). No se observan daños en vigas ni losa.

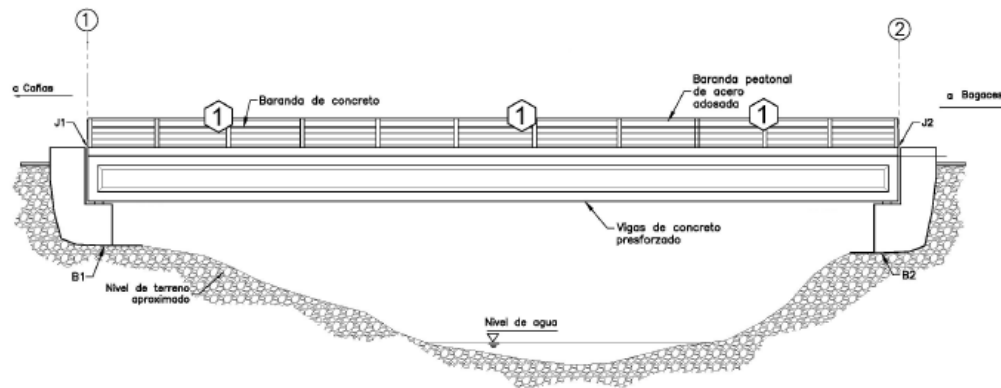
- Oxidación en baranda.

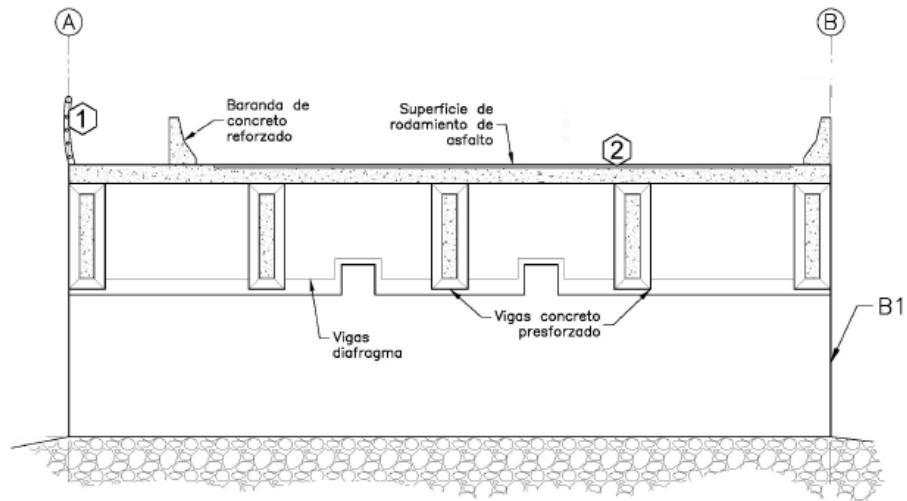
Sección 1-1
Escala 1:75

- 1). Inicios de oxidación.
- 2). Sobrecapa de asfalto de 50mm.

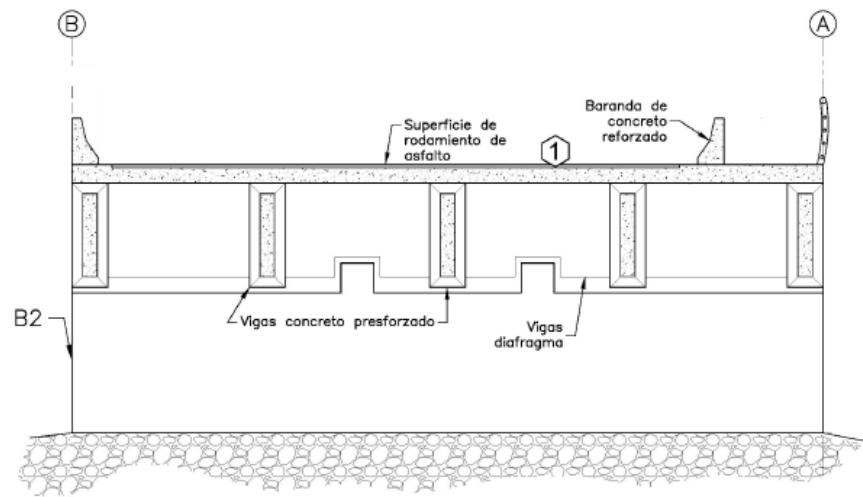
Sección 2-2
Escala 1:75

- 1). Sobrecapa de asfalto de 50mm.

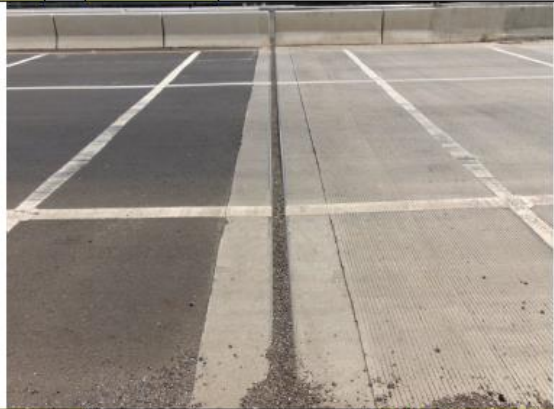
NOTA			DÍA	26	MES	4	AÑO	2017	NOTA			DÍA	26	MES	4	AÑO	2017	
No.	10	UBICACIÓN	OBSTRUCCIÓN DE J2 POR AGREGADO FINO
