La estación recobró su brillo

- **TEC estuvo a cargo del diseño, planos e inspección de las obras**

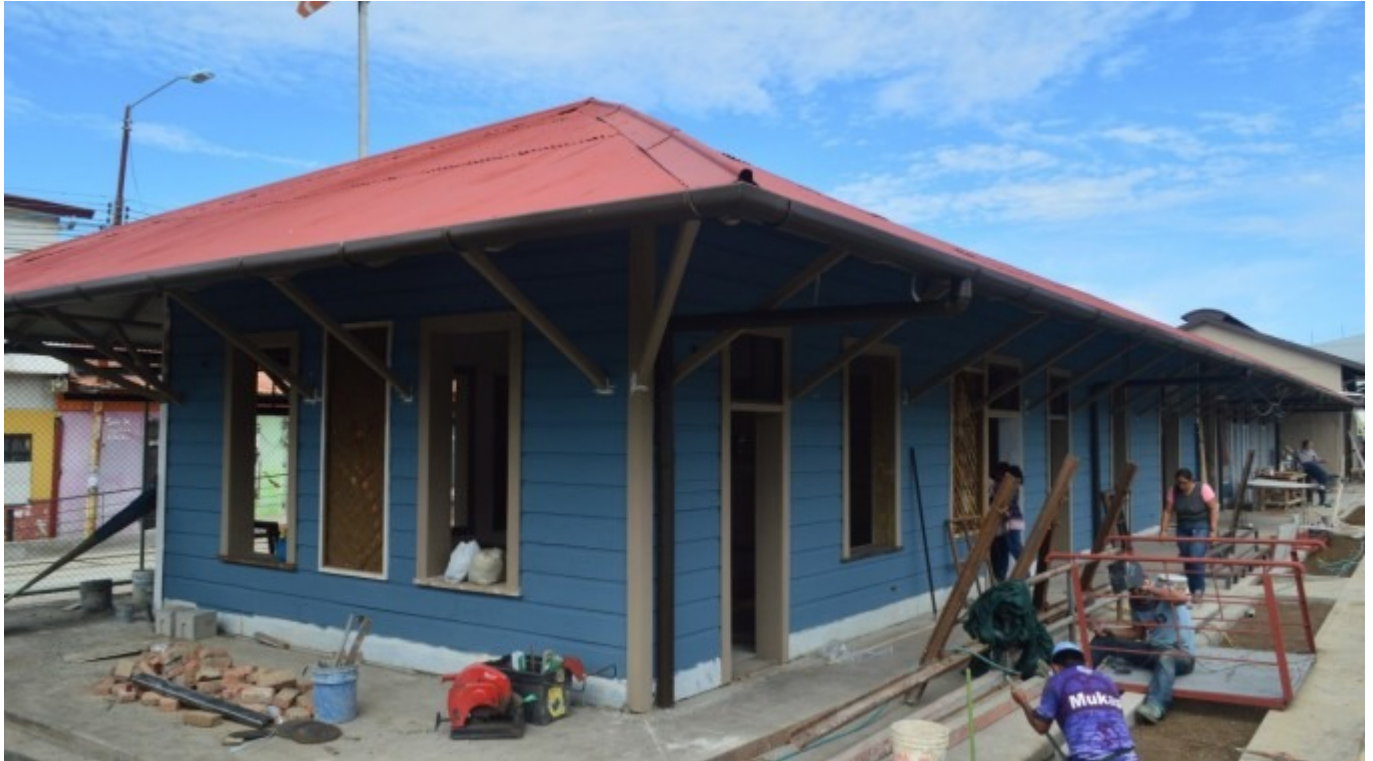
La estación del ferrocarril en el centro de Heredia recuperó su espacio y diseño original gracias a un trabajo interinstitucional entre la Municipalidad de Heredia, el Incofer y el TEC. Foto: Fernando Montero / OCM.

Entre las principales intervenciones que se realizaron destaca el retiro de todas las cortinas metálicas que había en la fachada, la restauración de las ventanas y las puertas originales del edificio, la recuperación de un pasillo entre los andenes sur y norte y el rescate de la bodega metálica al costado oeste. “Además, donde estaban las paradas de buses de Getsemaní se hizo

El proceso de restauración logró conservar muchas de las piezas constructivas originales de la estación, entre ellas los bajantes, las puertas, las ventanas y casi la totalidad de las láminas de zinc que cubren el techo y las paredes de la bodega metálica del sector oeste. Además, unas tucas de madera que se hallaron en perfecto estado se reutilizarán como bancas en los exteriores.

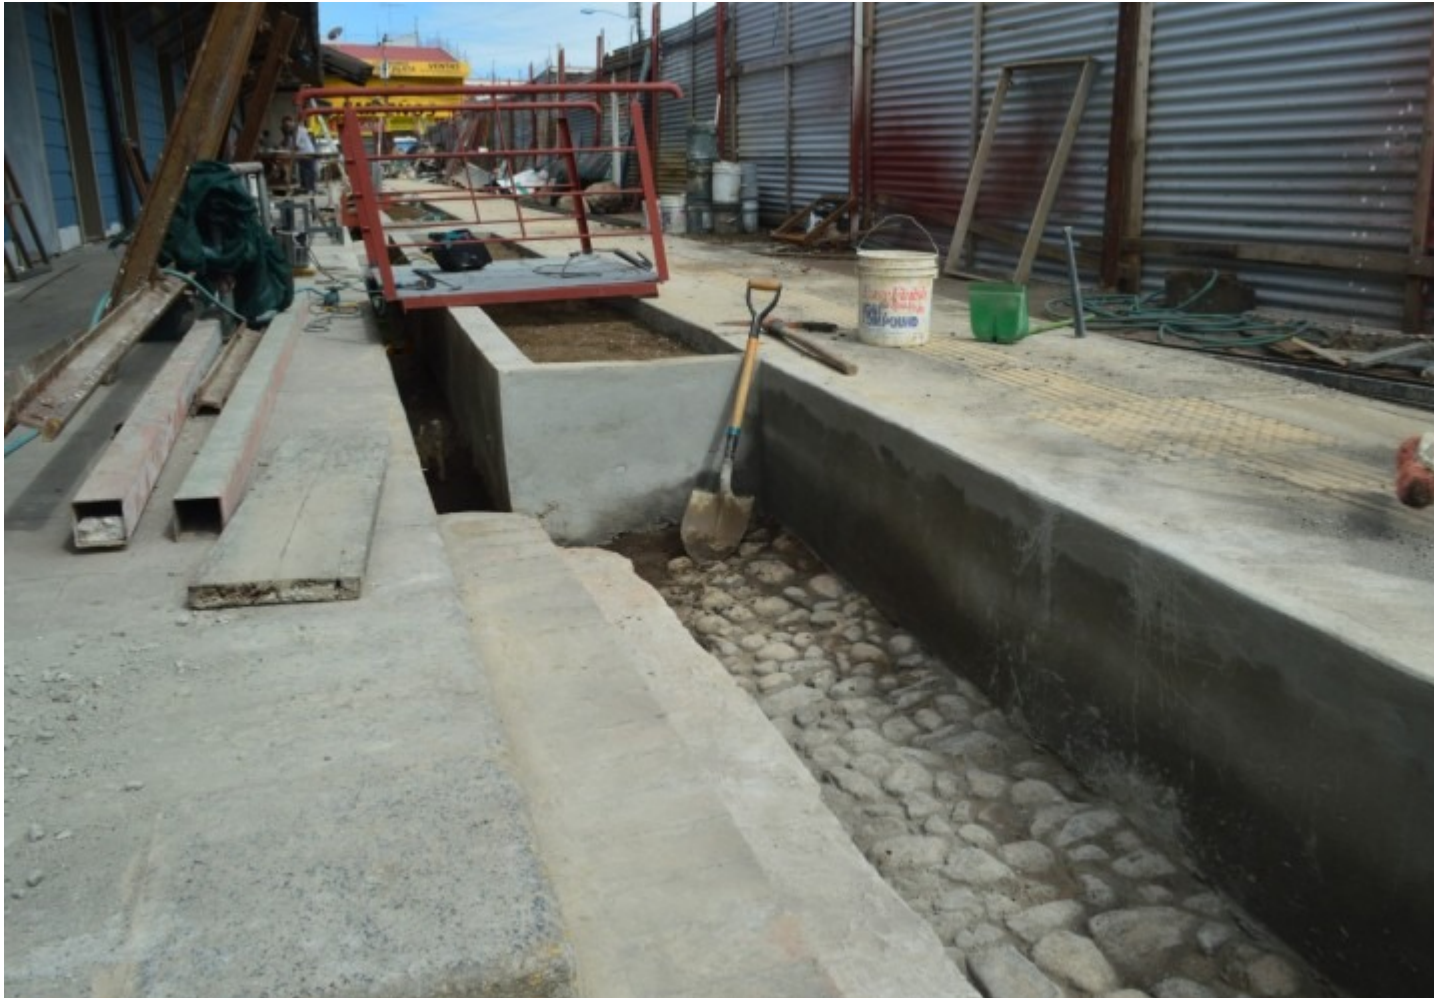
[7]

Durante el proceso de restauración se descubrió una calzada de piedra de finales del siglo XIX. Parte de ella se dejó a la vista. Foto: Fernando Montero / OCM.

Otro de los hallazgos es una calzada de piedra sobre la que se asienta el edificio y que fue construida durante la segunda mitad del siglo XIX. De acuerdo con investigadores del Centro de Investigación y Conservación del Patrimonio Cultural esta calle servía para que las carretas no se quedaran pegadas en el barro a la hora de descargar productos. En este caso también se están dejando algunos segmentos expuestos como “testigos” del antiguo uso del espacio. Uno de ellos se ubicará en el área de la boletería donde se podrá apreciar por medio de un acrílico en el piso.
