## La estación recobró su brillo

- **TEC estuvo a cargo del diseño, planos e inspección de las obras**

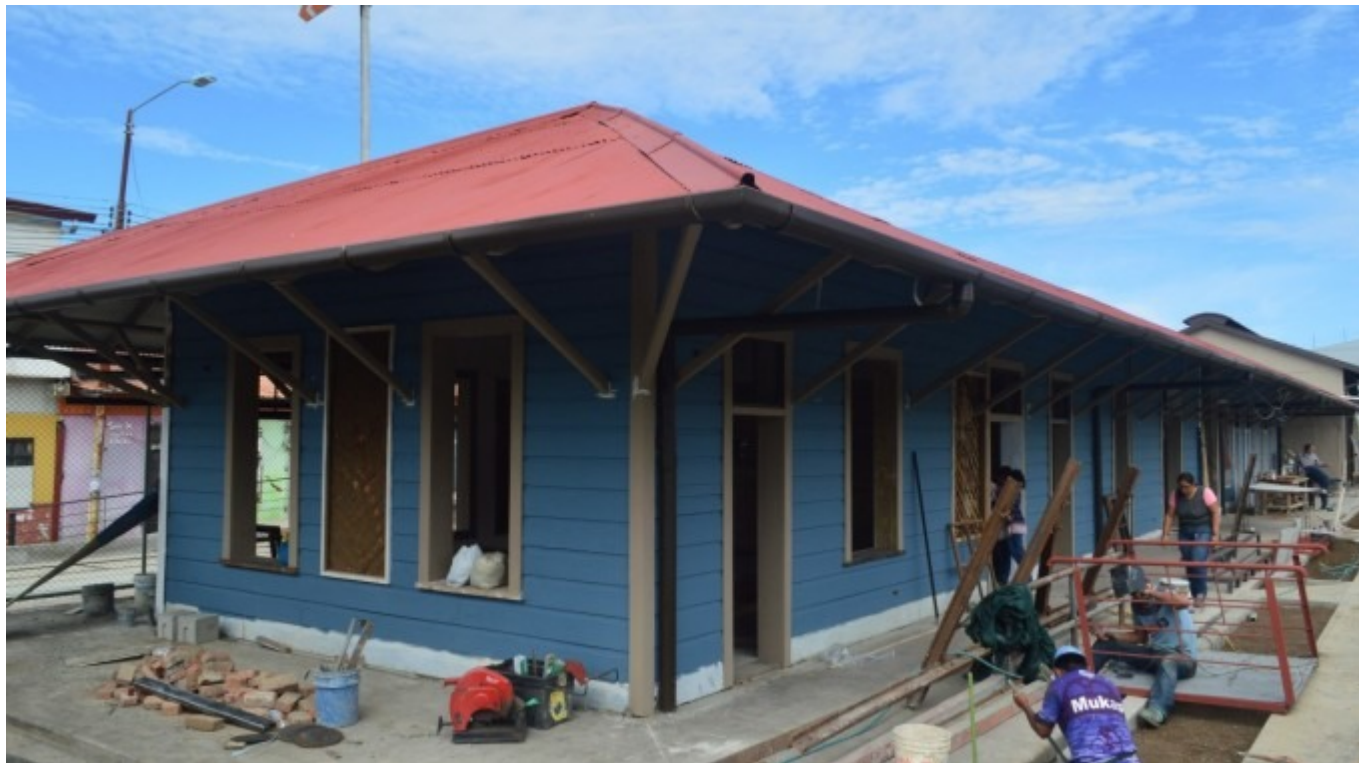
*La estación del ferrocarril en el centro de Heredia recuperó su espacio y diseño original gracias a un trabajo interinstitucional entre la Municipalidad de Heredia, el Incofer y el TEC. Foto: Fernando Montero / OCM.*

Entre las principales intervenciones que se realizaron destaca el retiro de todas las cortinas metálicas que había en la fachada, la restauración de las ventanas y las puertas originales del edificio, la recuperación de un pasillo entre los andenes sur y norte y el rescate de la bodega metálica al costado oeste. “Además, donde estaban las paradas de buses de Getsemaní se hizo

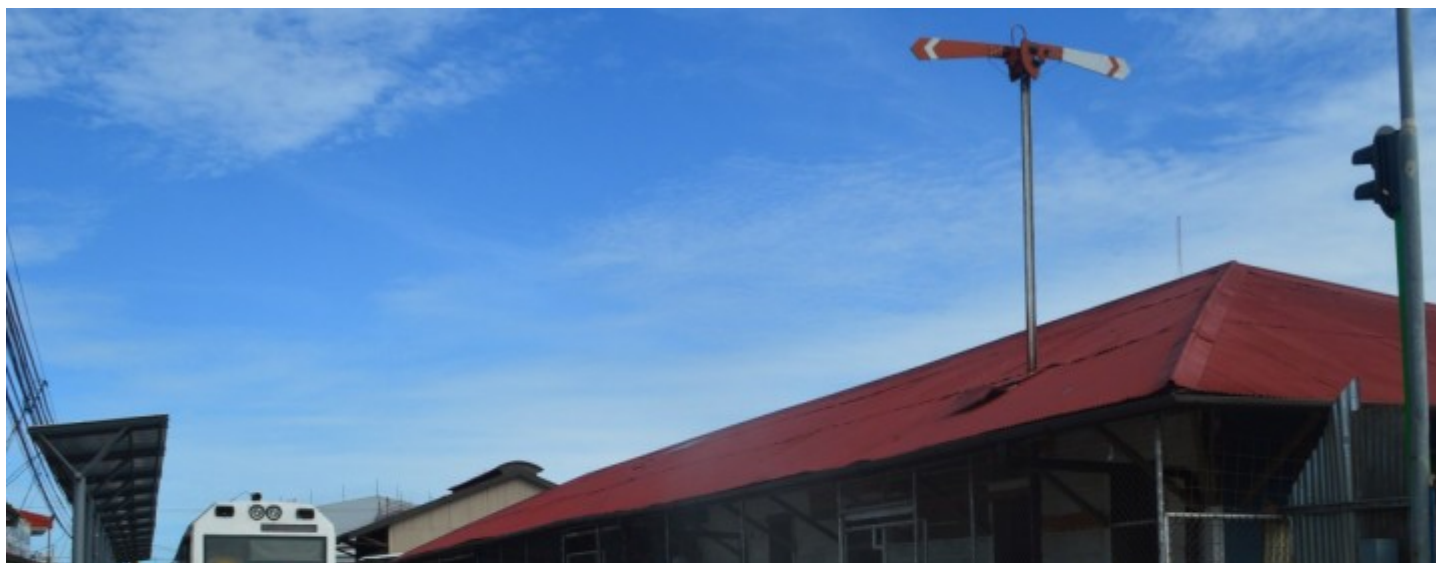
*Además de la restauración del edificio patrimonial, se construyó un andén al costado sur para los pasajeros en ruta hacia San José. Foto: Fernando Montero / OCM.*

el nuevo andén para el abordaje de pasajeros y en el costado este hay un módulo de bicicletas para que sea una estación intermodal, explicó Ileana Hernández, docente e investigadora de la Escuela de Arquitectura y Urbanismo [2] del TEC [3] y quien tuvo a su cargo el diseño e inspección de las obras.

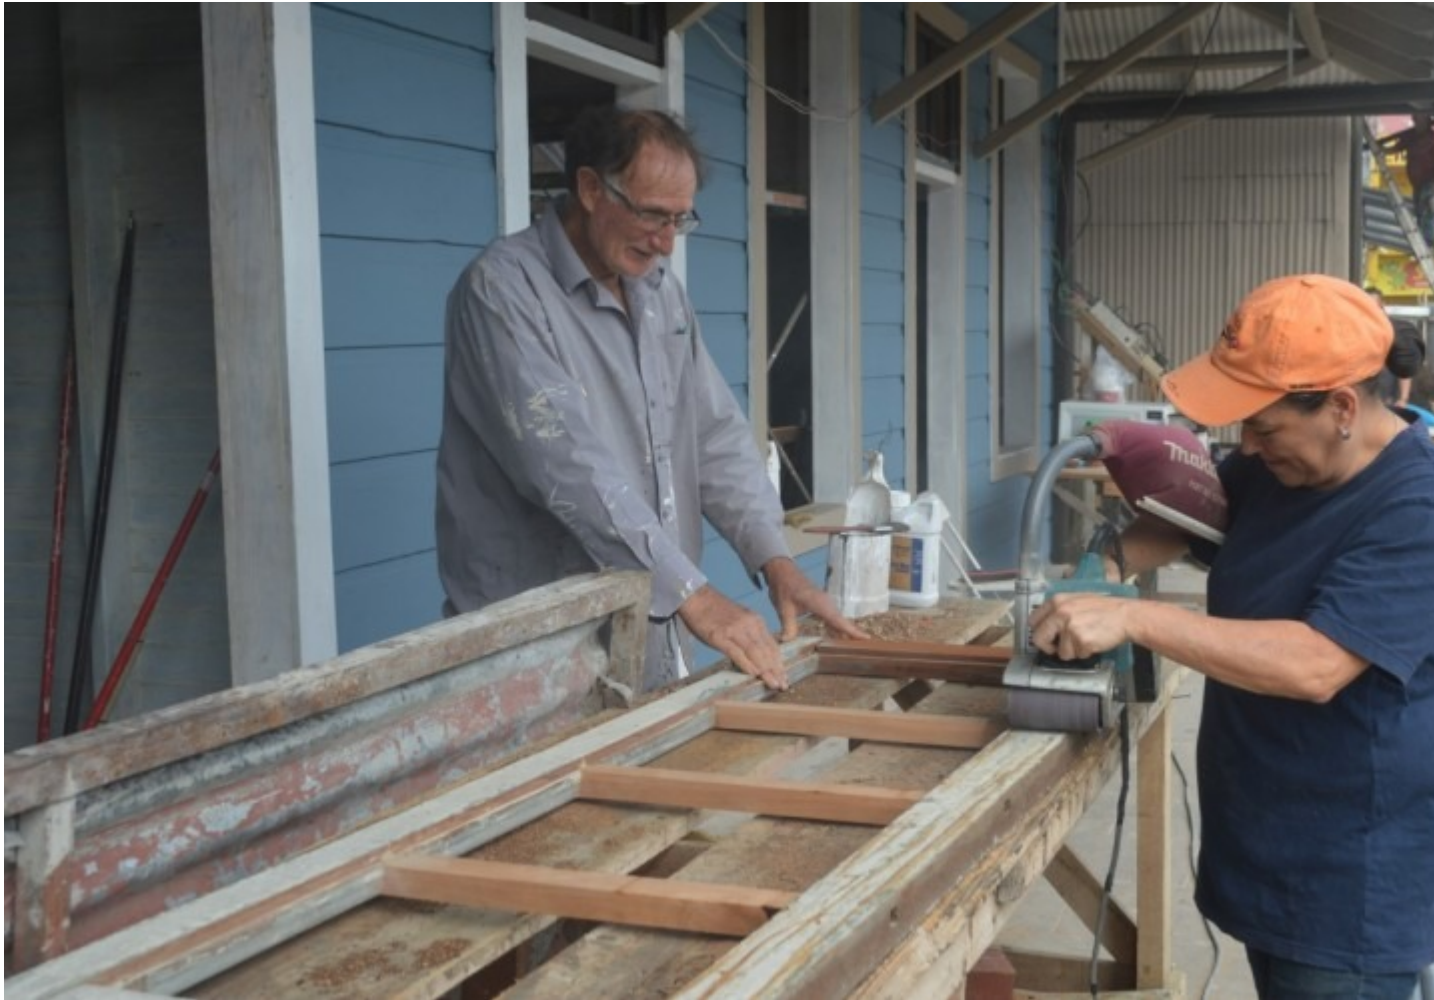
*José Joaquín Brenes y Ana Yancy Murillo trabajaron, entre otras cosas, en el lijado de puertas y ventanas originales de la estación. Foto: Fernando Montero / OCM.*

El proceso de restauración logró conservar muchas de las piezas constructivas originales de la estación, entre ellas los bajantes, las puertas, las ventanas y casi la totalidad de las láminas de zinc que cubren el techo y las paredes de la bodega metálica del sector oeste. Además, unas tucas de madera que se hallaron en perfecto estado se reutilizarán como bancas en los exteriores.

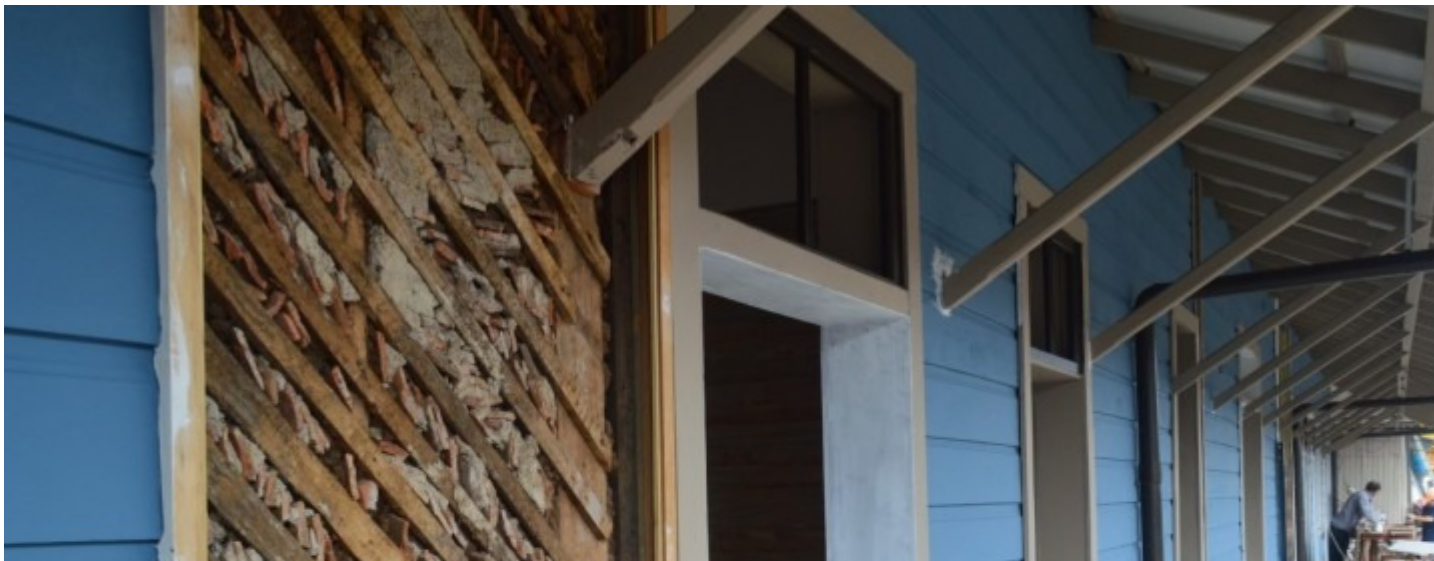
*La estación exhibirá varios “testigos” que mostrarán el bahareque de sus paredes.  
Foto: Fernando Montero / OCM.*

**A lo largo del proceso de intervención se hicieron varios descubrimientos. El primero de ellos fue que las paredes del edificio son de bahareque.** Por este motivo, se están dejando varias secciones expuestas recubiertas con un acrílico para que los usuarios aprecien el material que está detrás de su forro de madera.

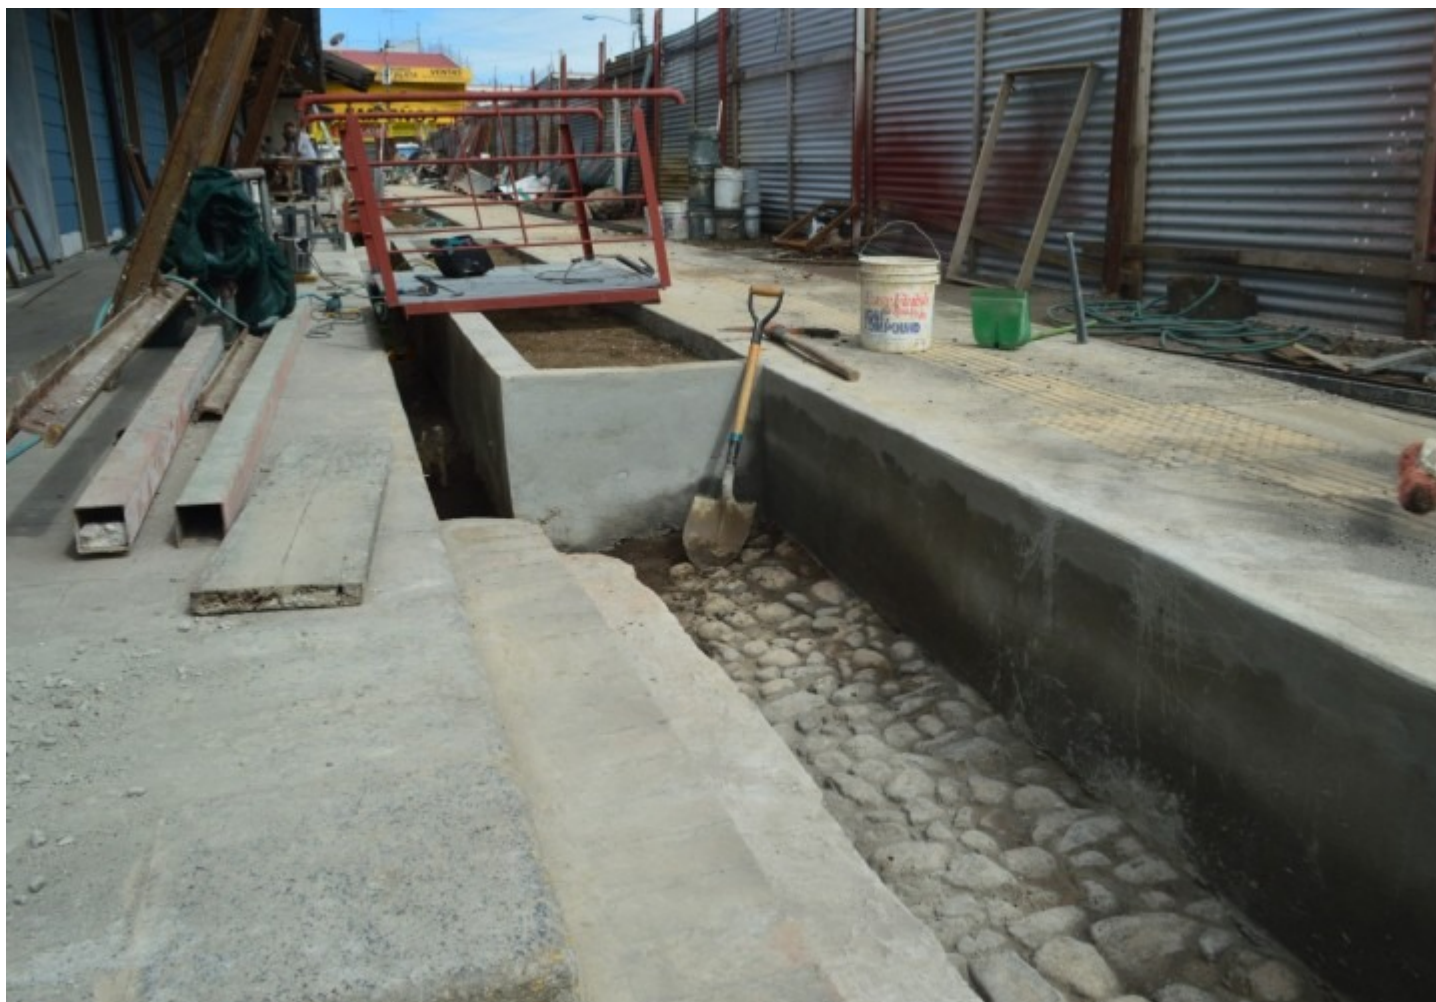
*Durante el proceso de restauración se descubrió una calzada de piedra de finales del siglo XIX. Parte de ella se dejó a la vista. Foto: Fernando Montero / OCM.*

**Otro de los hallazgos es una calzada de piedra sobre la que se asienta el edificio y que fue construida durante la segunda mitad del siglo XIX.** De acuerdo con investigadores del Centro de Investigación y Conservación del Patrimonio Cultural esta calle servía para que las carretas no se quedaran pegadas en el barro a la hora de descargar productos. En este caso también se están dejando algunos segmentos expuestos como “testigos” del antiguo uso del espacio. Uno de ellos se ubicará en el área de la boletería donde se podrá apreciar por medio de un acrílico en el piso.
