La estación recobró su brillo

27 de Junio 2019 Por: [Fernando Montero Bolaños](#) ^[1]

- **TEC estuvo a cargo del diseño, planos e inspección de las obras**

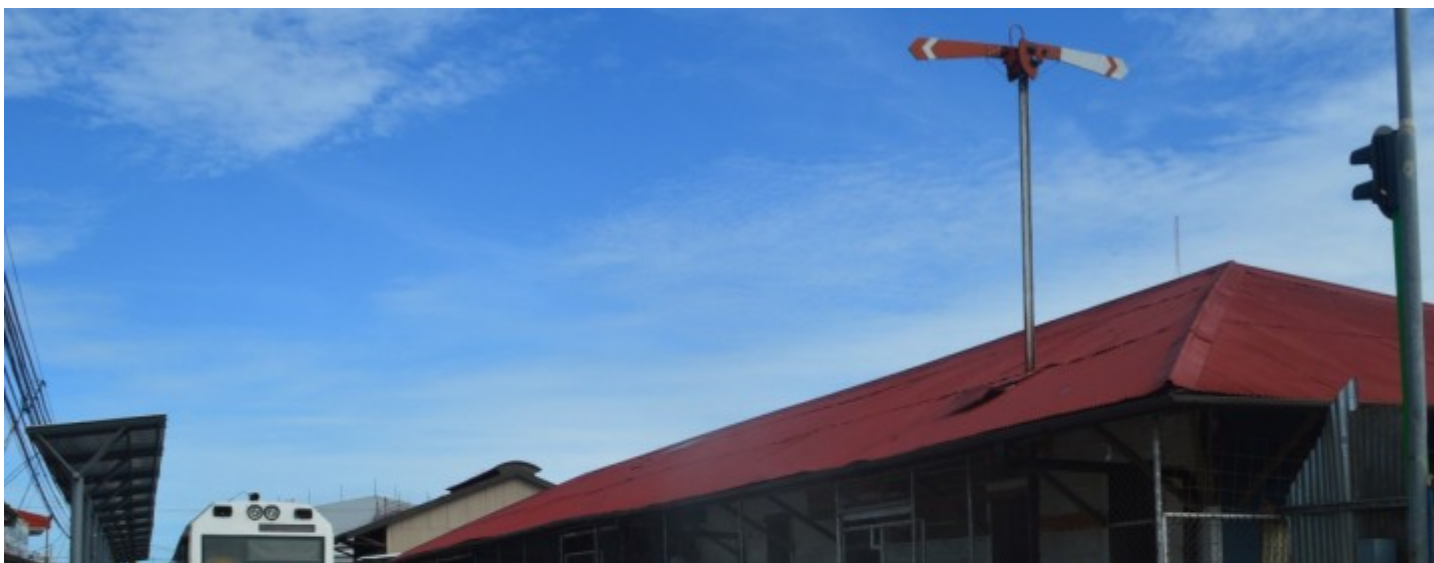
Además de la restauración del edificio patrimonial, se construyó un andén al costado sur para los pasajeros en ruta hacia San José. Foto: Fernando Montero / OCM.

el nuevo andén para el abordaje de pasajeros y en el costado este hay un módulo de bicicletas para que sea una estación intermodal, explicó Ileana Hernández, docente e investigadora de la Escuela de Arquitectura y Urbanismo [2] del TEC [3] y quien tuvo a su cargo el diseño e inspección de las obras.
