Campus Tecnológico Local San José

Casa Verde se refuerza para seguir brillando en Barrio Amón

Reforzamiento estructural del inmueble detendrá la aparición de nuevos problemas

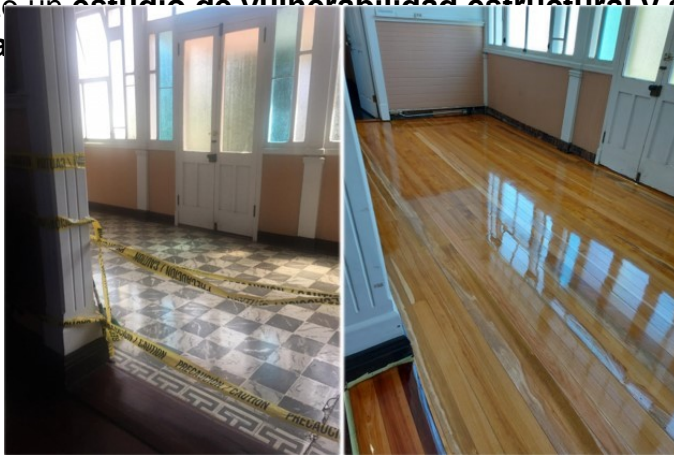
Antes y después: la losa y el piso del ala norte que no pertenecían al diseño original de la casa fueron sustituidos por madera. Foto cortesía de Ileana Hernández Salazar.

“Los estudios reportaron que los elementos estructurales de todo el inmueble estaban en muy buen estado, excepto la viga del ala oeste, la cual presentaba pudrición porque no estaba cubierta para protegerla de la lluvia. Por su parte, el entrepiso de la zona norte presentó hundimientos debido a que se le había agregado un entrepiso de concreto encima, aumentando el peso a un nivel mayor al del diseño. Tanto la viga como el entrepiso fueron sustituidos con piezas nuevas”, detalló Gamboa.

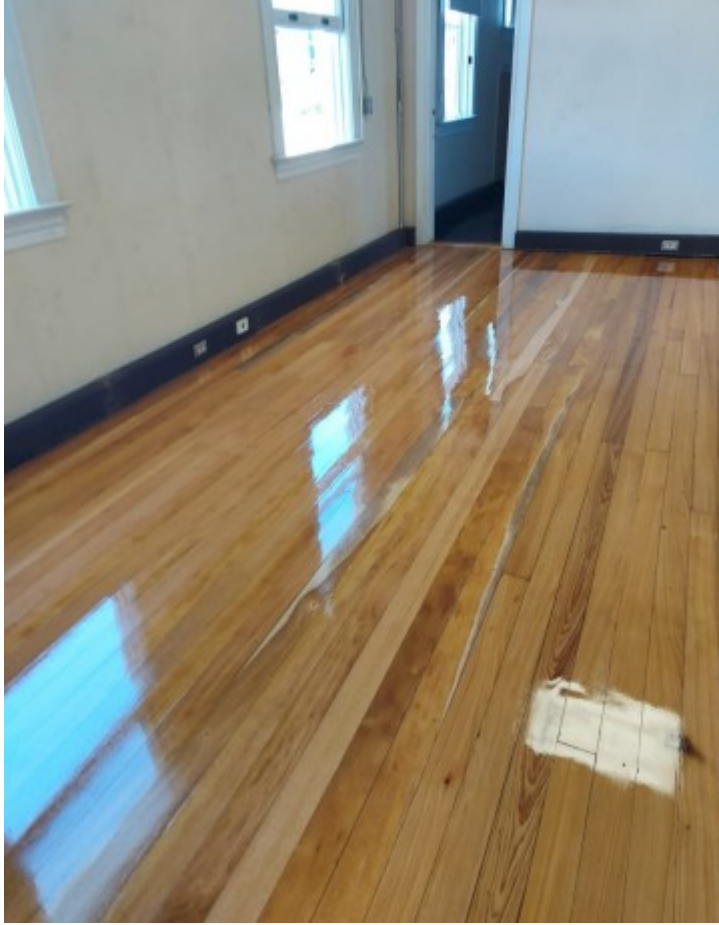
Ileana Hernández Salazar, docente e investigadora de la Escuela de Arquitectura y Urbanismo [3], estuvo a cargo de la revisión del diseño, de los planos estructurales y de las especificaciones técnicas que elaboró la Oficina de Ingeniería [4]. Ella explica que, al deteriorarse la viga, la estructura empezó a deformarse. Además, se encontró que algunas columnas del corredor tenían problemas en los anclajes al suelo por la pudrición de algunos de ellos.

Este es el sector oeste del segundo piso de la casa, donde estaba una de las deformaciones. Así luce restaurado. Foto cortesía de Ileana Hernández Salazar.
