Campus Tecnológico Local San José

## **Casa Verde se refuerza para seguir brillando en Barrio Amón**

**Reforzamiento estructural del inmueble detendrá la aparición de nuevos problemas**

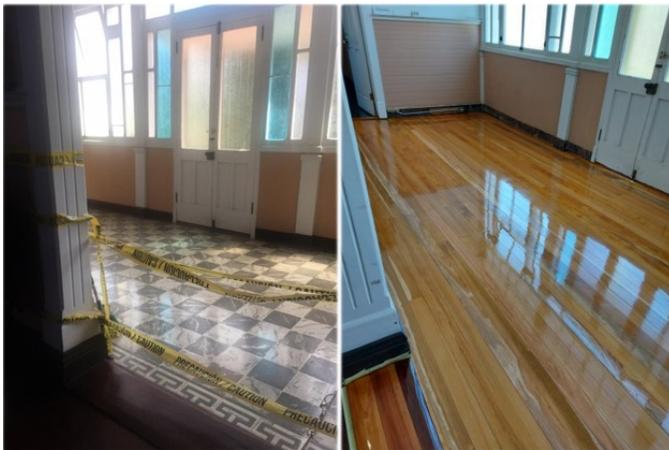
Antes y después: la losa y el piso del ala norte que no pertenecían al diseño original de la casa fueron sustituidos por madera. Foto cortesía de Ileana Hernández Salazar.

“Los estudios reportaron que los elementos estructurales de todo el inmueble estaban en muy buen estado, excepto la viga del ala oeste, la cual presentaba pudrición porque no estaba cubierta para protegerla de la lluvia. Por su parte, el entrepiso de la zona norte presentó hundimientos debido a que se le había agregado un entrepiso de concreto encima, aumentando el peso a un nivel mayor al del diseño. Tanto la viga como el entrepiso fueron sustituidos con piezas nuevas”, detalló Gamboa.

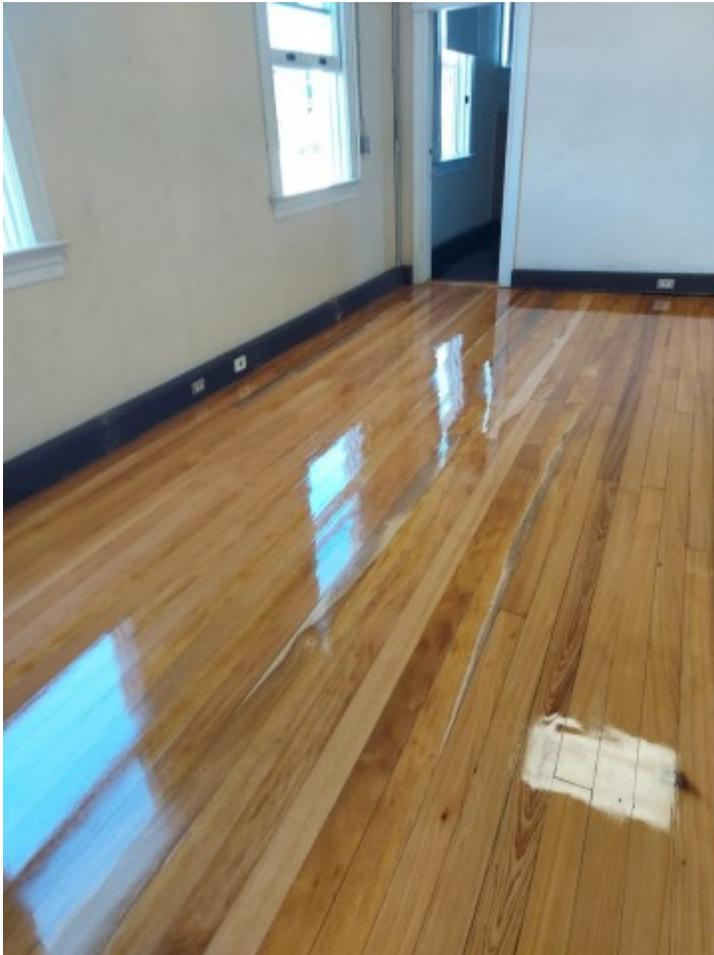
Ileana Hernández Salazar, docente e investigadora de la Escuela de Arquitectura y Urbanismo [3], estuvo a cargo de la revisión del diseño, de los planos estructurales y de las especificaciones técnicas que elaboró la Oficina de Ingeniería [4]. Ella explica que, al deteriorarse la viga, la estructura empezó a deformarse. Además, se encontró que algunas columnas del corredor tenían problemas en los anclajes al suelo por la pudrición de algunos de ellos.

Este es el sector oeste del segundo piso de la casa, donde estaba una de las deformaciones. Así luce restaurado. Foto cortesía de Ileana Hernández Salazar.
