Campus Tecnológico Local San José

Casa Verde se refuerza para seguir brillando en Barrio Amón

Reforzamiento estructural del inmueble detendrá la aparición de nuevos problemas

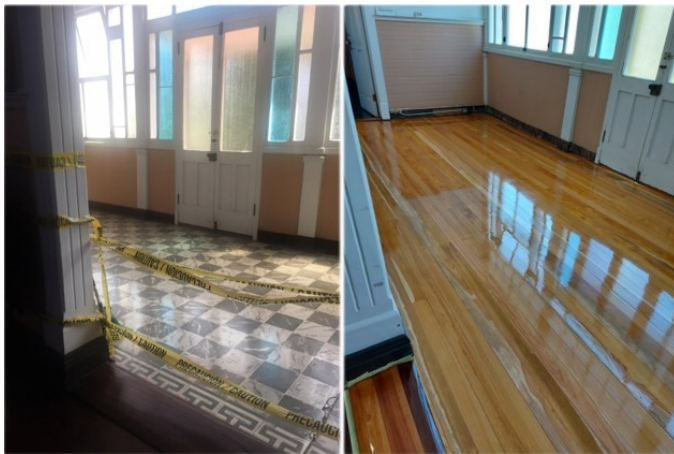
Antes y después: la losa y el piso del ala norte que no pertenecían al diseño original de la casa fueron sustituidos por madera. Foto cortesía de Ileana Hernández Salazar.

“Los estudios reportaron que los elementos estructurales de todo el inmueble estaban en muy buen estado, excepto la viga del ala oeste, la cual presentaba pudrición porque no estaba cubierta para protegerla de la lluvia. Por su parte, el entrepiso de la zona norte presentó hundimientos debido a que se le había agregado un entrepiso de concreto encima, aumentando el peso a un nivel mayor al del diseño. Tanto la viga como el entrepiso fueron sustituidos con piezas nuevas”, detalló Gamboa.

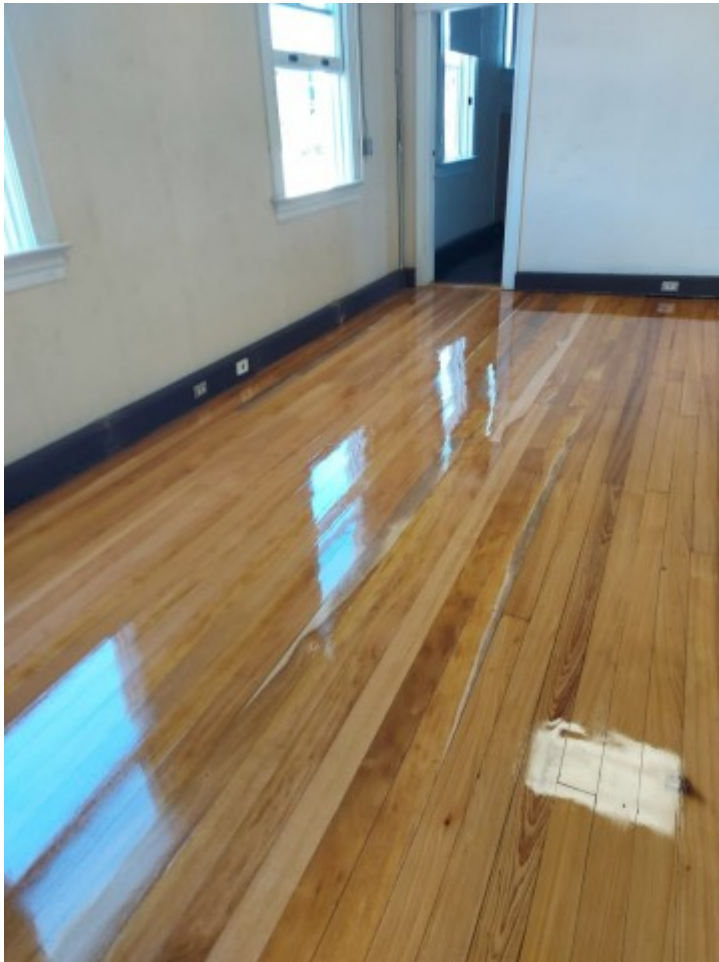
Este es el sector oeste del segundo piso de la casa, donde estaba una de las deformaciones. Así luce restaurado. Foto cortesía de Ileana Hernández Salazar.

Ileana Hernández Salazar, docente e investigadora de la Escuela de Arquitectura y Urbanismo [3], estuvo a cargo de la revisión del diseño, de los planos estructurales y de las especificaciones técnicas que elaboró la Oficina de Ingeniería [4]. Ella explica que, al deteriorarse la viga, la estructura empezó a deformarse. Además, se encontró que algunas columnas del corredor tenían problemas en los anclajes al suelo por la pudrición de algunos de ellos.
