**Inventario de puentes en rutas
nacionales de Costa Rica
2014-2018**

Programa de Evaluación de Estructuras de Puentes

**Informe de Inspección
de Inventario y Visual de
Daños en puentes**

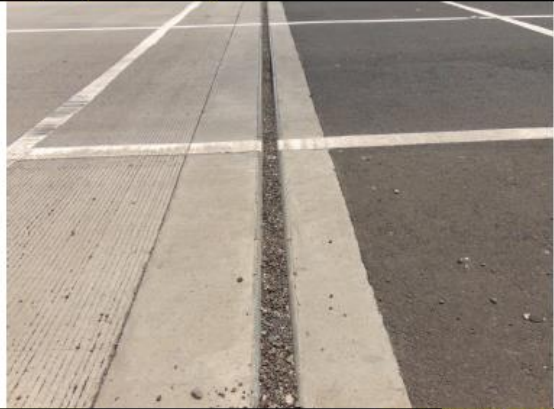
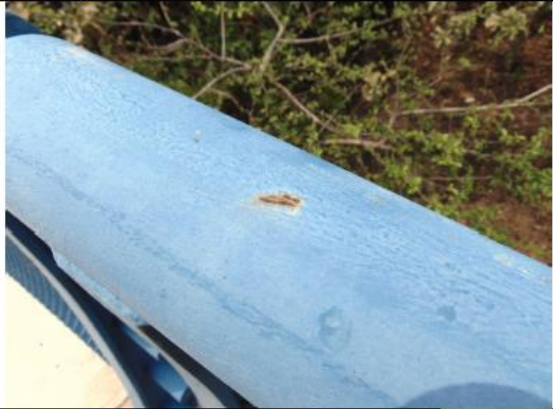
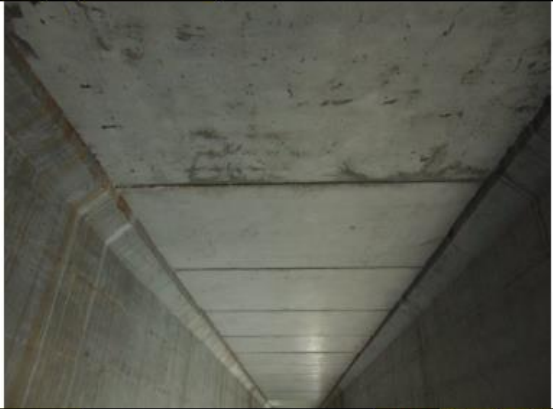
INSPECCIÓN DE PUENTE					NÚMERO DE SUPERESTRUCTURA					1			Página 4 de 4					
NOMBRE DEL PUENTE		RIO SANDILLAL A			LOCALIZACIÓN	PROVINCIA	GUANACASTE	ENCARGADO	ZONA 2-2 CAÑAS			DÍA	MES	AÑO				
RUTA N°	1	RUTA	PRIMARIO	CANTÓN		CAÑAS	LATITUD NORTE	10.0°	26.0'	31.8418"	FECHA DE DISEÑO		5	2013				
KILÓMETRO	167.975 km			DISTRITO		CAÑAS	LONGITUD OESTE	85.0°	6.0'	36.196"	FECHA DE CONSTRUCCIÓN							
FOTOGRAFÍAS																		
No.	7	UBICACIÓN	CIERTA OBSTRUCCIÓN EN J1		No.	8	UBICACIÓN	INICIOS DE OXIDACIÓN EN BARANDA		No.	9	UBICACIÓN	LOSA PARTE INFERIOR

NOTA			DÍA	26	MES	4	AÑO	2017	NOTA			DÍA	26	MES	4	AÑO	2017	
No.	10	UBICACIÓN	OBSTRUCCIÓN DE J2 POR AGREGADO FINO
